採購招標規範

(一)工程名稱：行政部「B 棟 7 樓屋頂及冷卻水塔花台**防水工程**、B 棟 7 樓屋頂及 BC 棟
冷卻水塔地坪防水工程」採購案

(二)主辦機關：財團法人公共電視文化事業基金會

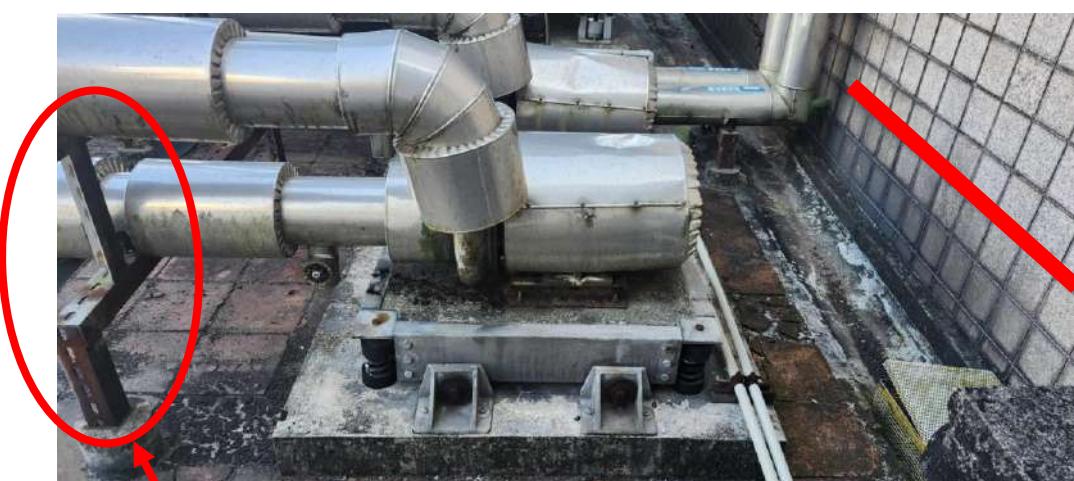
B 棟 7 樓屋頂施作防水處理照片 -4

支撑架油漆作業

1. 花台植土挖除及清運。
2. 屋頂地坪、花台內部及外部面及排水溝水泥粉平泥作。
3. 花台施作水性防水塗佈 3 層。
4. 屋頂地坪施作水性防水塗佈 6 層。
5. 落水頭更新 2 只。(詳屋頂落水頭翻修詳圖)
6. SF-4、SF-3 排風機屋突區風管接縫矽膠塗佈、防水地坪 6 層、牆面 3 層；各基座外圍四周 1 公尺防水處理。
7. 8 樓至施工區走道加設防護板。
8. 現場管路及線路固定處理。
9. 管路支撐架油漆處理。(含此區屋頂二支高鐵桿)

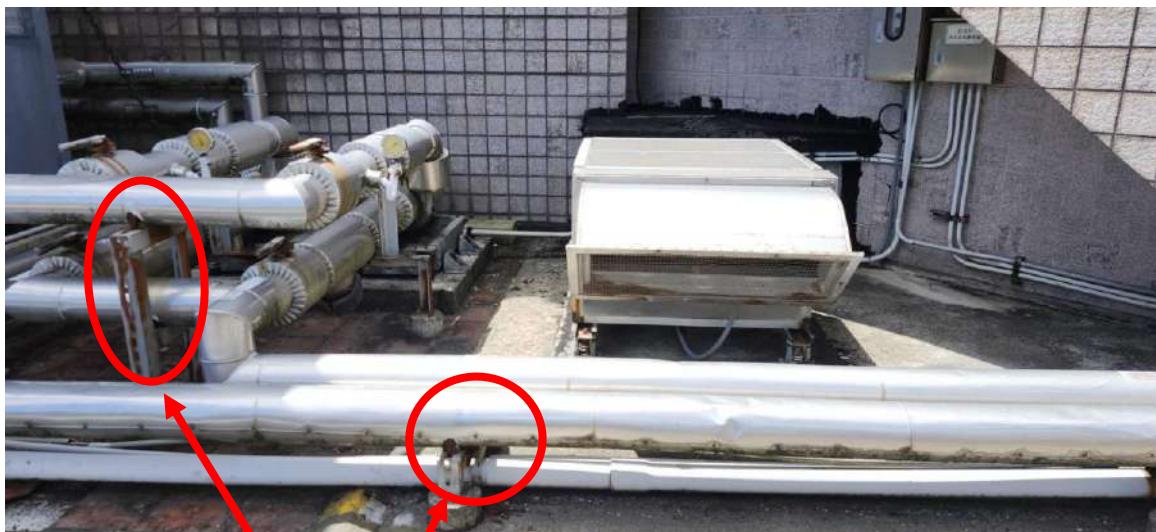
7 樓屋頂 SF-4 排風機屋突區照片 -1

支撑架油漆作業

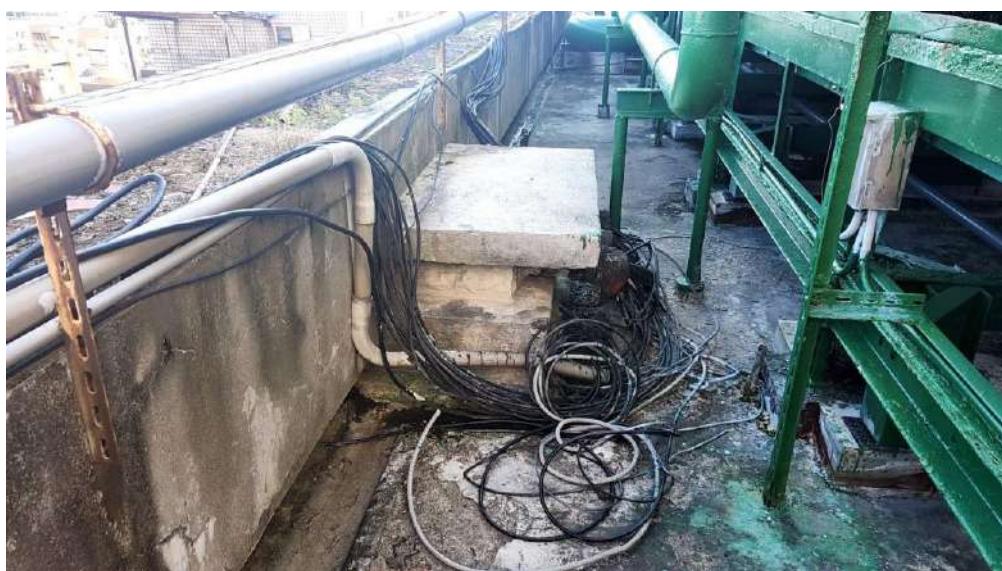
電線整理一

1. 花台植土挖除及清運。
2. 屋頂地坪、花台內部及外部面及排水溝水泥粉平泥作。
3. 花台施作水性防水塗佈 3 層。
4. 冷卻水塔區域屋頂地坪施作水性防水塗佈 6 層。
5. 落水頭更新 6 只。(詳屋頂落水頭翻修詳圖)
6. 此區排風機吸出口風管接縫矽膠處理。
7. 各管路穿牆處水泥修補。
8. 管線或線路固定 (黑色 2.0 單芯電線或不鏽鋼固定夾)。
9. 外牆大理石接縫補新矽膠 (採廠商/型號道康寧 991)。
10. 9 樓電梯走道至冷卻水塔間加鋪防護板。

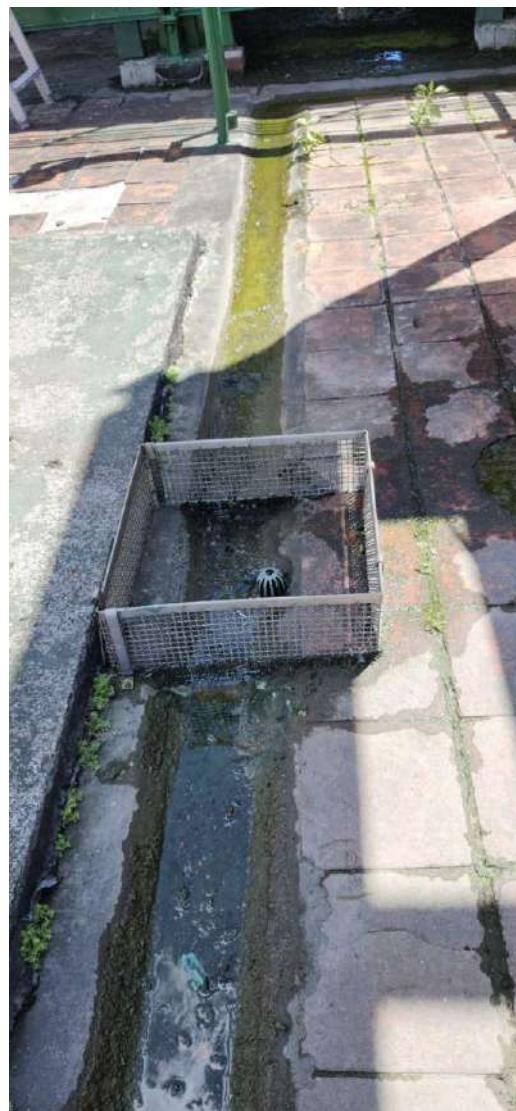
落水頭

- (一) 三處施作室內走道區域加設防護板防護。
- (二) B 棟 7 樓屋頂及冷卻水塔花台泥土清除後以高壓沖洗槍沖洗乾淨，花台施以防
水 3 層塗佈(採 1 底+1 塗+1 面漆計 3 層)，有磁磚部份需塗透明防水劑至外牆
面第二塊磚處。
- (三) 地坪與垂直面施作 45 度導角。(如倒角補強詳圖)
- (四) 水溝及花台泥作破損水泥修補。
- (五) 屋頂地坪拆除後水泥修補施作處理，地坪泥作面向排水落水頭舖設 1-3 公分厚
水泥砂漿，其地坪洩水坡度 (1/100) 以上。
- (六) 三處地坪採用水性防水塗佈 6 層(底漆 + 抗裂網 + 中塗 2 層 + 面漆 2 層)，另 2
面層採不同顏色施作。
- (七) B 棟各落水頭前需有排水溝槽設置(底部低於排水溝槽 2 公分)，排水槽洩水坡
度 (1/100) 以上，排水溝槽下方 2 公分設置落水頭及四方槽(300MM*300MM
或 200MM*200MM)設置不鏽鋼網，格網採用 10MM*10MM)。
- (八) 各施作區域範圍內外，如牆面有鬆動磁磚需拆除再以泥作修補。
- (九) B 棟 3 處地坪防水塗佈 6 層高度至地面上來第 2 片磁磚或 30 公分高，另外 C
棟牆面塗佈至立牆頂面(採 1 底+1 塗+1 面漆計 3 層)。
- (十) 更換所有落水頭為不鏽鋼材質。(詳屋頂落水頭翻修詳圖)
- (十一) 三處設備有排水口需將管路銜接至就近落水口。

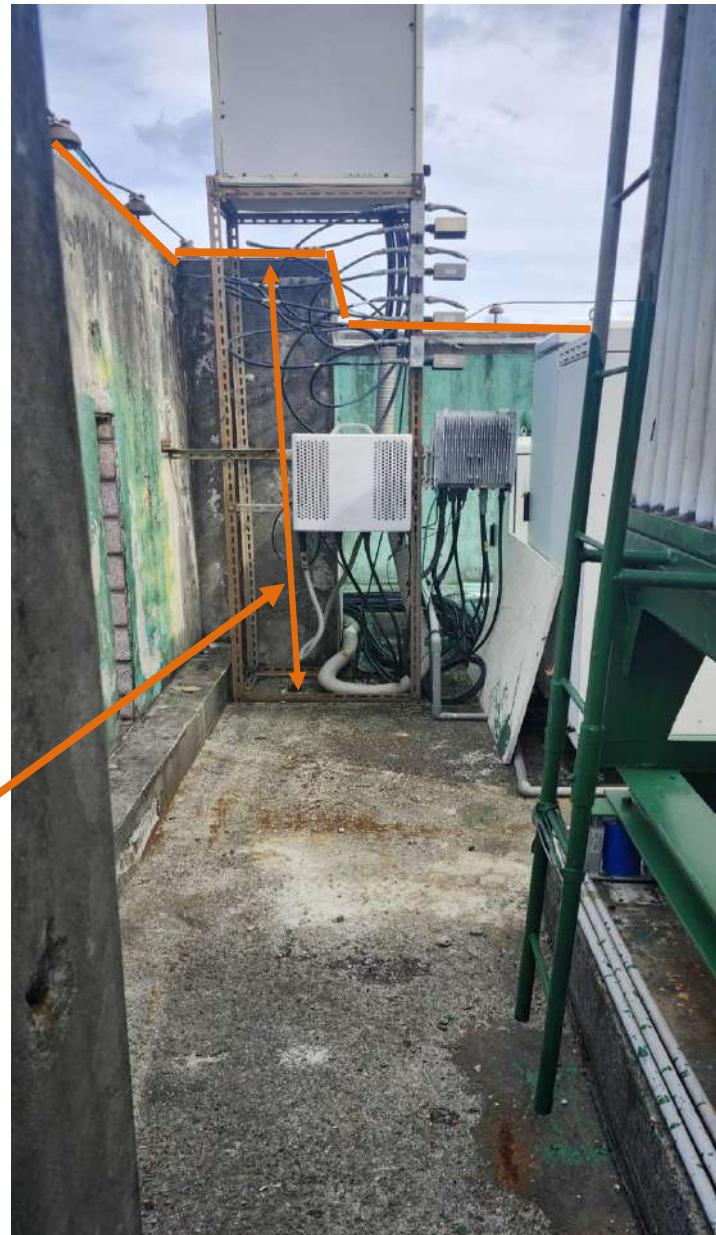
現場照片-7

地坪上來至全部圍牆
內外為塗防水界線

防水工程施作範圍
